# 鉴定检测报告

报告编号: FCJC-2023-TZJJY-019-1

房屋安全性鉴定检测

泰州市地产农副产品产品保供中心 1#

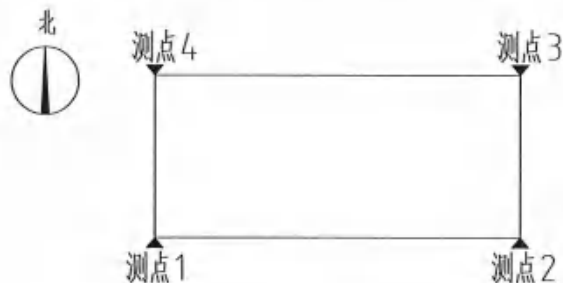
附图

观测点	南北方向 (mm)		东西方向 (mm)		测量高度 (m)	最大倾斜率 (‰)
	偏移方向	偏移量	偏移方向	偏移量		
测点 1	偏北	3.7	偏西	2.8	4.8021	0.77
测点 2	偏南	2.7	偏西	2.3	4.7983	0.56
测点 3	偏南	3.1	偏东	2.5	4.8136	0.64
测点 4	偏北	2.7	偏西	3.4	4.8039	0.71

房屋最大倾斜率未超过《建筑地基基础设计规范》GB50007-2011 表 5.3.4 中建筑的整体倾斜  $H_g \leq 24$  允许值不大于 0.004 的要求。

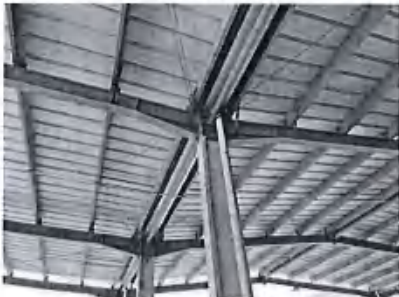
柱梁节点照片

现场抽取房屋 7 榀钢梁进行钢构件连接节点检测，所测钢构件连接节点均与设计图纸相符，节点螺栓表面无锈蚀情况、无松动；具体检测结果详见附件 4 表 5。
